Data rilievo: 29/09/2022
 Albero: 2250

Ambito: Cappa Paolo, via
 Specie: *Cupressus sempervirens*

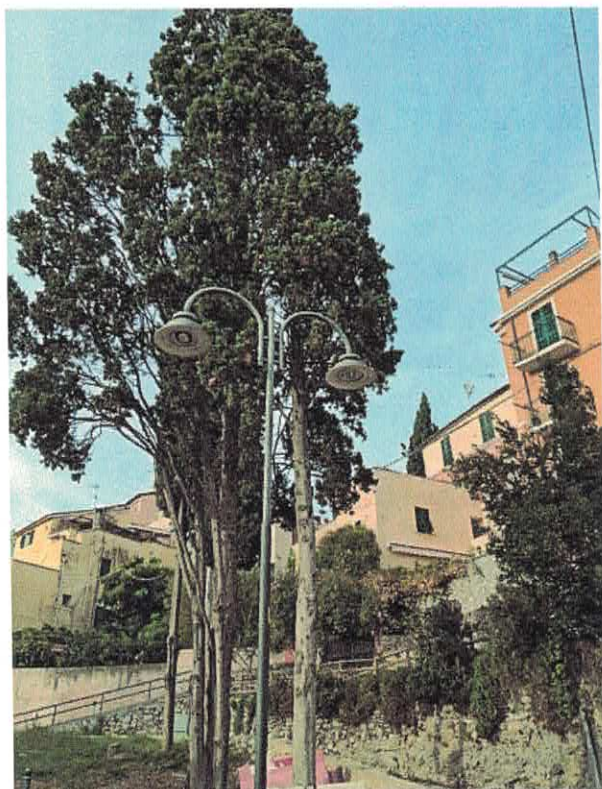
Albero n. 2250

Anomalie al fusto: sinuoso, filato, ferita da urto

Anomalie alla chioma: Asimmetrica

Classe di propensione al cedimento: D
 Interventi: **Abbattimento**

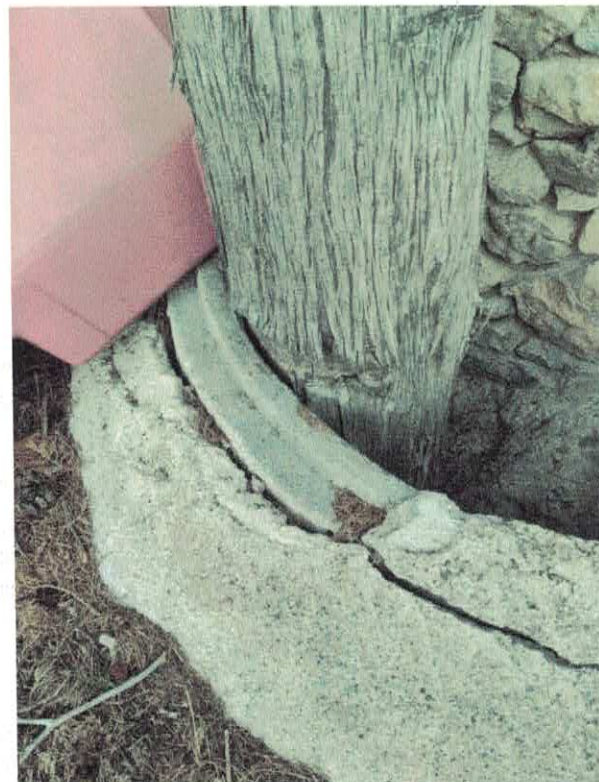
Altri danni: Ferite da urto al fusto a causa del ripetuto contatto con la struttura realizzata attorno all'albero

Albero n. 2250 - Dettaglio del danno da urto al fusto

Data ricontrollo:
 Priorità interventi: Alta
